<b>REPUBLICA ARGENTINA</b>		COMISION NACIONAL DE MUSEOS, MONUMENTOS Y LUGARES HISTORICOS		<b>EDIFICIO</b>		N° INVENTARIO R-8400-E 15	
REGION ANDINO PATAGONICA		ADMINISTRACION DE PARQUES NACIONALES - MUNICIPALIDAD DE SAN CARLOS DE BARILOCHE - UNIVERSIDAD NACIONAL DEL COMAHUE - ASOCIACION AMIGOS DEL MUSEO DE LA PATAGONIA -				REF. SITIO	
						REF. EQUIPAMIENTO	
PROVINCIA RIO NEGRO		DENOMINACION VIVIENDA LAMUNIERE		USOS ANTERIORES TALLER CARPINTERIA-RESIDENCIAL			
PARTIDO-DEPTO. BARILOCHE				USO ACTUAL VIVIENDA			
LOCALIDAD SAN CARLOS DE BARILOCHE		AUTOR POSIBLEMENTE PRIMO CAPRARO O CRISTIAN BOOCK		USOS POSIBLES COMERCIAL CULTURAL			
CATASTRO 19-2-D		CONST.		valorizacion		EDIF.	ENT.
MZ. 337 LOTE 11 PARCELA		AÑO PROY.-CONST.-INAUG. 1905		PAISAJIST. AMBIENTAL		01	02
ALT. MAX. SEG./COD.		AÑOS PRINC. MODIFIC. 1928 (ampliación cocina)		HIST. CULTURAL		04	03
ALT. EDIF. 5.00 m.		SIT. JURIDICA LIBRE DE GRAVAMENES		ARTIST. ARQUITEC.		01	02

ESQUEMAS DE PLANTA Y VISTAS ORIGINALES

OBSERVACIONES		RELEVADO L. LOLICH/J. THEODOROU		FECHA NOV. 1986	
Los propietarios se muestran deseosos de preservar y restaurar el edificio.		CONTROLADO COM. COORDINADORA		FECHA FEB.'87

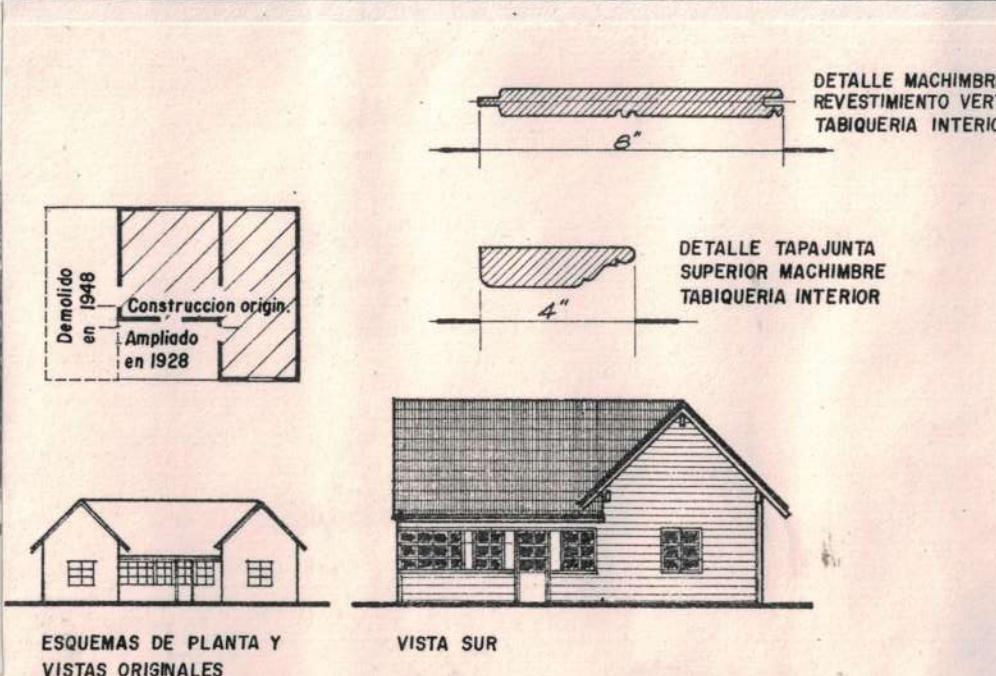
VISTA SUR

DETALLE MACHIMBRE REVESTIMIENTO VERTICAL TABIQUERIA INTERIOR

DETALLE TAPAJUNTA SUPERIOR MACHIMBRE TABIQUERIA INTERIOR

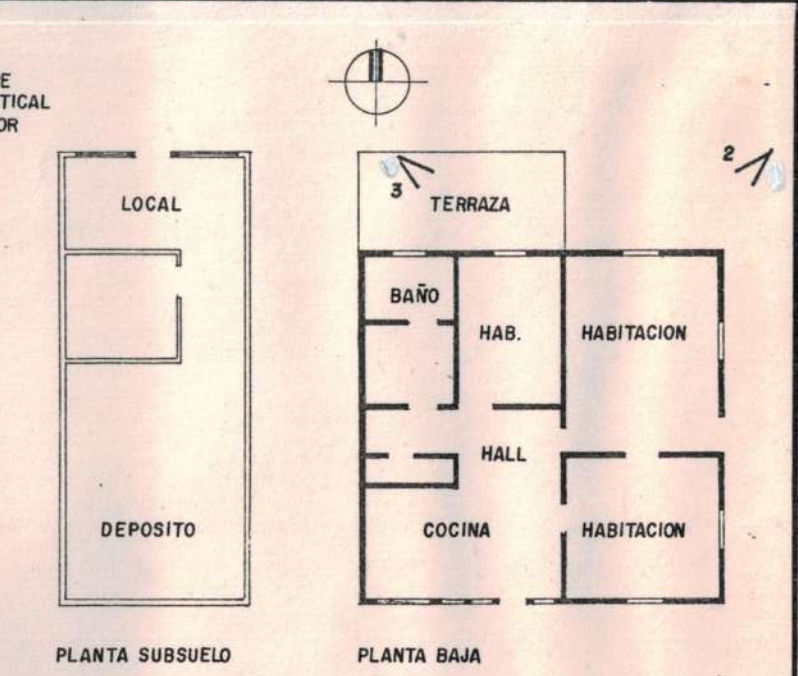
PLANTA SUBSUELO

PLANTA BAJA
