COMISION NACIONAL DE MUSEOS, MONUMENTOS Y LUGARES HISTORICOS  
ADMINISTRACION DE PARQUES NACIONALES - MUNICIPALIDAD DE SAN  
CARLOS DE BARILLOCHE - UNIVERSIDAD NACIONAL DEL COMAHUE -  
ASOCIACION AMIGOS DEL MUSEO DE LA PATAGONIA -

Nº INVENTARIO R-8400-E 2

PROVINCIA	RIO NEGRO	DENOMINACION	EDIFICIO	
PARTIDO - DEPTO.	BARILLOCHE	AUTOR	USOS ANTERIORES	
LOCALIDAD	San Carlos de Bariloche	ARQUITECTO SAUDIBET BILBAO	USO ACTUAL	
CATASTRO	19-II-E	CONST.	USOS POSIBLES	
MZ.	122	LOTE 6 PARCELA	AÑO PROY.-CONST.-INAUG.	1948-1950
ALT. MAX.	seg/cód.	ANCHO MAX. seg/cód.	AÑOS PRINC. MODIFIC.	1980-1983
ALT. EDIF.	14 m	RETIRO L.M. 0,00 m.	SIT. JURIDICA	
SUP. LOTE	631 m	SUP CUBIERTA 1060 m2.	TIPO PROPIEDAD	Privada
MONUMENTO HISTORICO	NAC. —	DEC. FECHA —	PROPIETARIO	FERNANDO ALVAREZ y Cía S.A.
	PROV. —	DEC. FECHA —	DOMICILIO	Mitre 287 Esq. Rolando
MUNIC.	—	DEC. FECHA —	categoría	A C
			valorizacion	EDIF. ENT.
			PAISAJIST. AMBIENTAL	4 2
			HIST. CULTURAL	3 2
			ARTIST. ARQUITEC.	4 1
			grado de proteccion	I 3

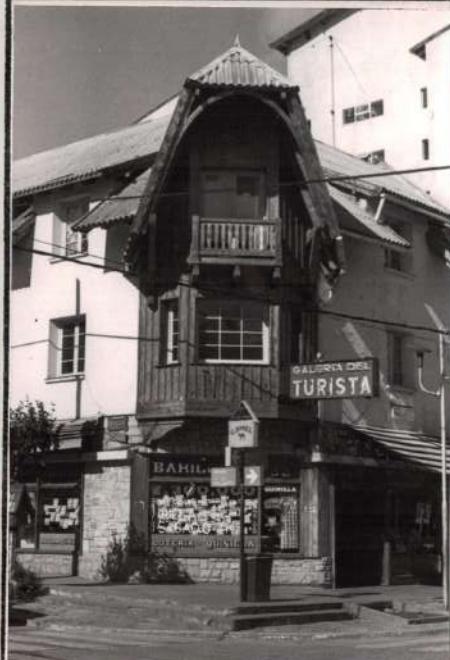
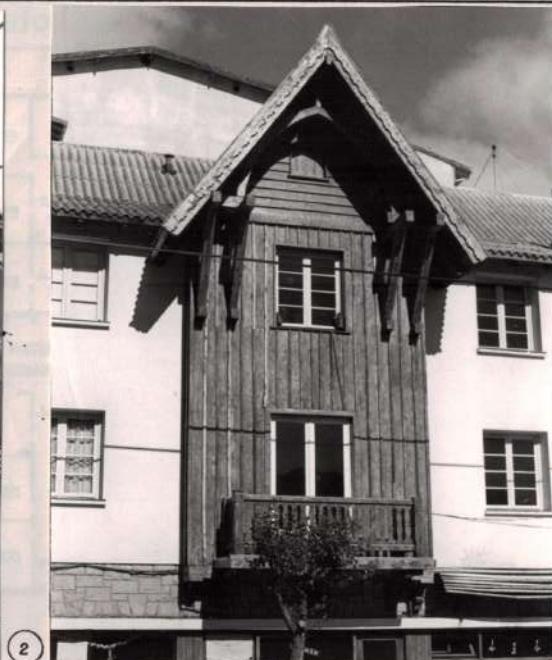
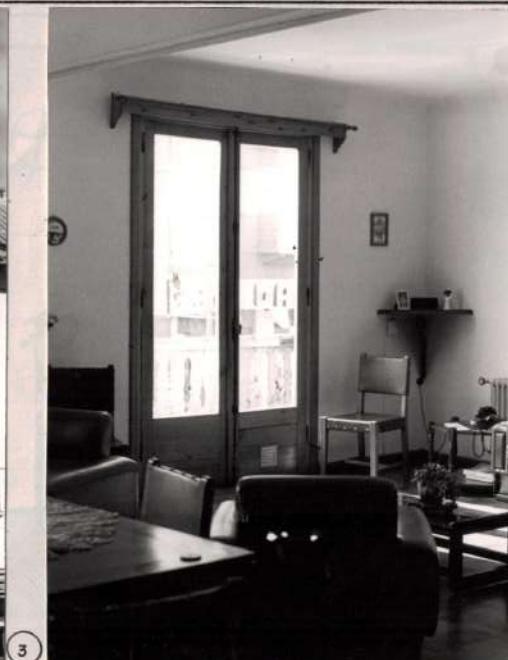
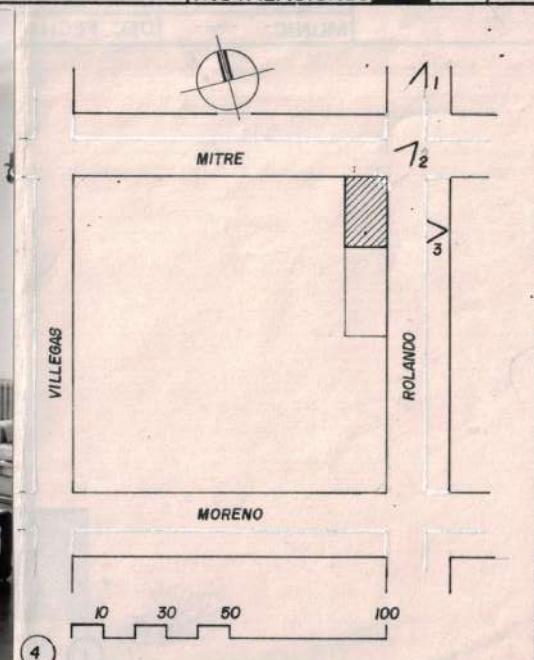
**DATOS TECNICOS-TIPOLOGICOS:** Esquema de planta rectangular en tres niveles con sótano y entretecho con cubierta a dos aguas de 45° con quiebres. La planta baja está destinada a locales comerciales, en los pisos superiores hay cuatro departamentos y oficinas. Construido con ladrillo común y estructura de hormigón armado, exteriormente presenta un basamento de piedra, paredes revocadas y pintadas y cubierta de chapa ondulada de fibrocemento. La esquina y un lateral presentan voladizos y balcones en madera de tablas de ciprés verticales con tapajunta. En los interiores las circulaciones tienen piso calcáreo y las unidades, parquet. Posee calefacción por agua caliente con radiadores. Las ventanas son de madera de hojas de abrir.

**CARACTERISTICAS ESPECIALES :** Armónica incorporación de la tradicional arquitectura maderera a la construcción moderna.-
