<b>REPUBLICA ARGENTINA</b>		COMISION NACIONAL DE MUSEOS, MONUMENTOS Y LUGARES HISTORICOS		<b>EDIFICIO</b>		N° INVENTARIO R-8400-E 28	
REGION ANDINO-PATAGONICA		ADMINISTRACION DE PARQUES NACIONALES - MUNICIPALIDAD DE SAN CARLOS DE BARILOCHE - UNIVERSIDAD NACIONAL DEL COMAHUE - ASOCIACION AMIGOS DEL MUSEO DE LA PATAGONIA -				REF. SITIO	
PROVINCIA RIO NEGRO		DENOMINACION CINE BARILOCHE		USOS ANTERIORES CINE		REF. EQUIPAMIENTO	
PARTIDO-DEPTO. BARILOCHE				USO ACTUAL SIN USO			
LOCALIDAD SAN CARLOS DE BARILOCHE		AUTOR VICENTE VIGILANTE		USOS POSIBLES SOCIAL-CULTURAL			
CATASTRO 19-II-E		CONST. ANTONIO JUAN GARCIA		valorizacion		EDIF.	ENT.
MZ. 125 LOTE 6 y 7 PARCELA		AÑO PROY.-CONST.-INAUG. 1945 al 47		PAISAJIST. AMBIENTAL		1	4
ALT. MAX. ség/cód.		AÑOS PRINC. MODIFIC.		HIST. CULTURAL		2	4
ALT. EDIF. 9,60m		SIT. JURIDICA Sucesión		ARTIST. ARQUITEC.		1	2
RETIRO L.M. —		TIPO PROPIEDAD Privada		categoria		C	B

SUP. LOTE 1.250 m2.		PROPIETARIO Roque Gonzalez		grado de proteccion		3	2
SUP CUBIERTA 968,70 m2.		DOMICILIO Emilio Frey 259					
MONUMENTO HISTORICO		NAC. — DEC. FECHA —					
		PROV. — DEC. FECHA —					
		MUNIC. — DEC. FECHA —

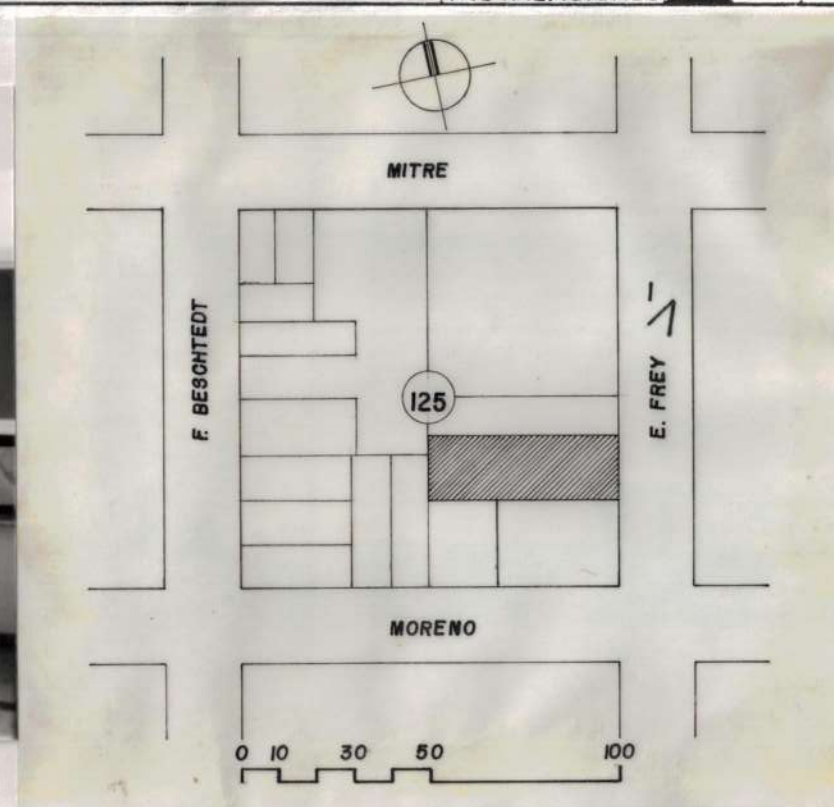
**DATOS TECNICOS-TIPOLOGICOS :** Edificio de planta rectangular resuelto, en dos niveles con techo de chapa de fibrocemento a dos aguas, construido en mampostería de ladrillos revocados. La cubierta está soportada por cabriadas de madera ocultas por el cielorraso suspendido compuesto por placas de yeso. La fachada es simétrica, tiene un zócalo de piedra de lm. de altura y en la planta alta la mampostería está revestida con troncos de ciprés. El piso es de madera de 4½" por 1".-
