COMISION NACIONAL DE MUSEOS, MONUMENTOS Y LUGARES HISTORICOS
ADMINISTRACION DE PARQUES NACIONALES - MUNICIPALIDAD DE SAN
CARLOS DE BARILOCHE - UNIVERSIDAD NACIONAL DEL COMAHUE -
ASOCIACION AMIGOS DEL MUSEO DE LA PATAGONIA -

EDIFICIO	Nº INVENTARIO R-8400-E 5
	REF. SITIO R-8400-S 4
	REF. EQUIPAMIENTO

DENOMINACION	RESIDENCIAL "PANORAMA"
AUTOR	
CONST.	LATMAN
AÑO PROY.-CONST.-INAUG.	CIRCA 1940
AÑOS PRINC. MODIFIC.	
SIT. JURIDICA	Libre de gravámenes
TIPO PROPIEDAD	PRIVADA
PROPIETARIO	GILIO JUAN
DOMICILIO	20 de Febrero y Neumeyer

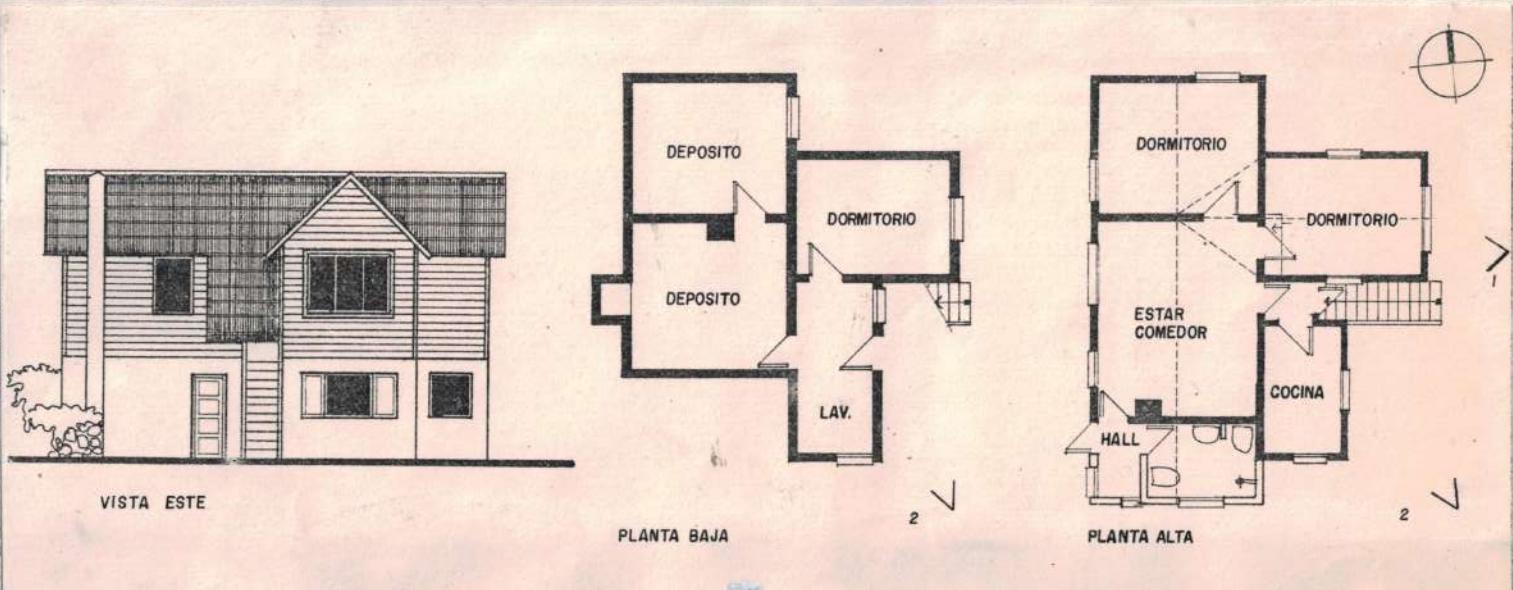
Tipología compacta en dos niveles, de planta irregular y techo a dos aguas de 45°. La planta baja está semienterrada y actúa como contención del terreno en pendiente. Está construido en mampostería revocada y pintada, la planta superior y principal es de madera machimbrada colocada horizontalmente. La cubierta de techo es de tejuela de alerce natural. Una escalera de madera exterior permite el acceso a la planta alta. Interiormente este nivel presenta muros y cielorrasos de cartón prensado pintado y pisos de machimbre. En la planta baja los pisos son de alisado cemento.
