REPUBLICA ARGENTINA	COMISION NACIONAL DE MUSEOS, MONUMENTOS Y LUGARES HISTORICOS ADMINISTRACION DE PARQUES NACIONALES - MUNICIPALIDAD DE SAN CARLOS DE BARILOCHE - UNIVERSIDAD NACIONAL DEL COMAHUE - ASOCIACION AMIGOS DEL MUSEO DE LA PATAGONIA -	EDIFICIO	Nº INVENTARIO R-8400-E 54
REGION ANDINO PATAGONICA			REF. SITIO
PROVINCIA RIO NEGRO	DENOMINACION VIVIENDA CUEVAS	USOS ANTERIORES VIVIENDA COLECTIVA	REF. EQUIPAMIENTO
PARTIDO - DEPTO. BARILOCHE		USO ACTUAL VIVIENDA-DEPOSITO	
LOCALIDAD SAN CARLOS DE BARILOCHE	AUTOR	USOS POSIBLES COMERCIAL-CULTURAL-SOCIAL	
CATASTRO 19-2-E	CONST.: JUAN LAVAGNINO	valorizacion	EDIF. ENT.
MZ. 151 LOTE 1 PARCELA	AÑO PROY.-CONST.-INAUG. : CIRCA 1927	PAISAJIST. AMBIENTAL	
ALT. MAX. SEG./COD.	ANCHO MAX. SEG./COD.	HIST. CULTURAL	
ALT. EDIF. 7,00 m.	RETIRO L.M. 0,00 m.	ARTIST. ARQUITEC.	
SUP. LOTE 278,20 m <sup>2</sup>	SUP. CUBIERTA 157 m <sup>2</sup> .	categoría	
MONUMENTO HISTORICO	NAC. DEC. FECHA	PROPIETARIO: NOVY DE KALMAN, ANA MARTHA

RELEVADO L. LOLICH/J. THEODOROU	FECHA DICIEMBRE '86
CONTROLADO COMIS.COORDINADORA	FECHA MARZO '87

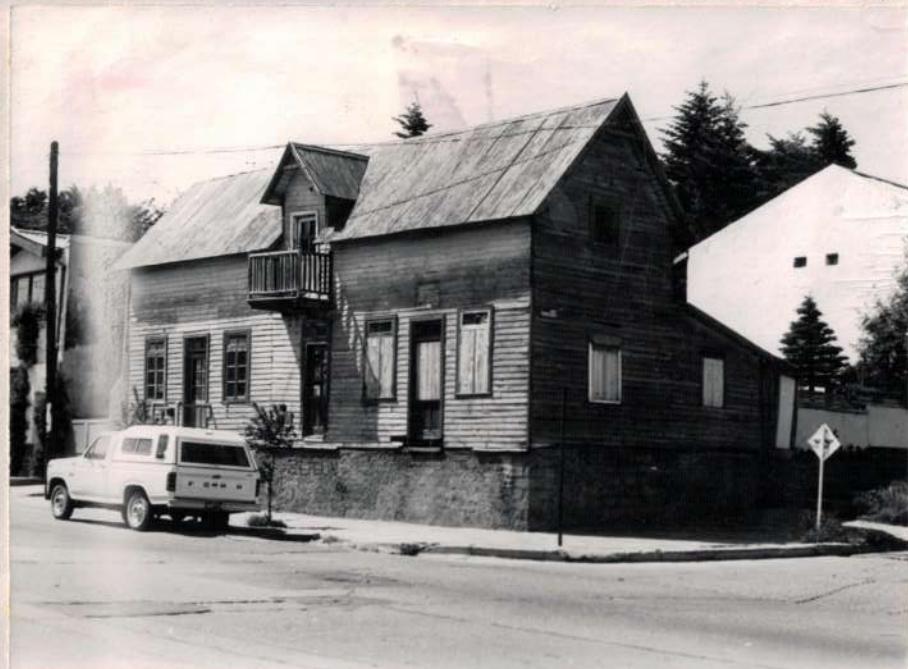
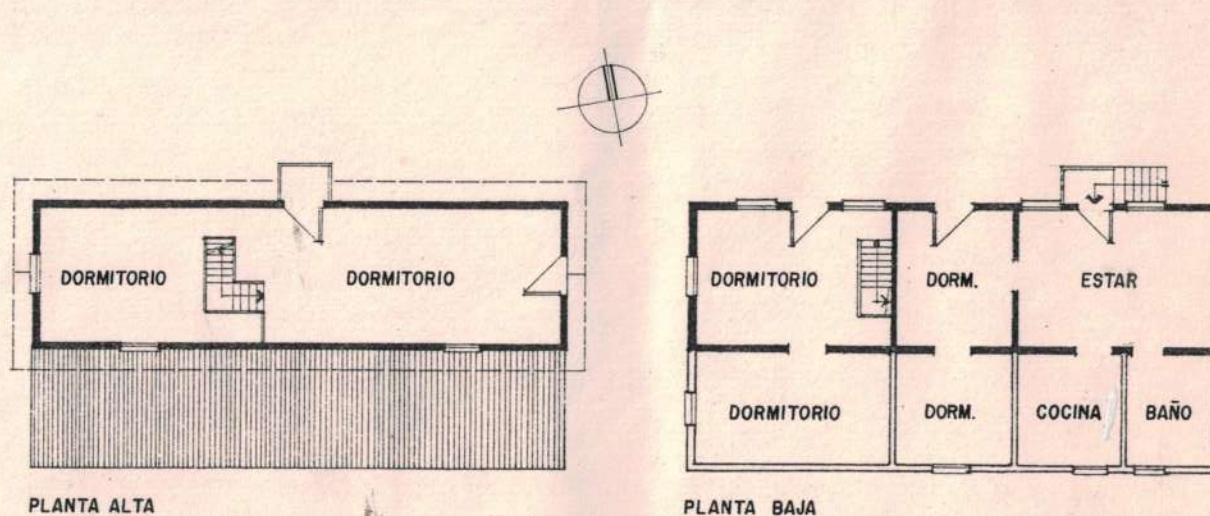
OBSERVACIONES La planta del edificio es solo aproximada en base a información oral de terceras personas, debido a que los dueños se negaron a permitir el acceso a la propiedad. El temor se fundamenta en su intención manifiesta de demolerla.

Planta rectangular compacta en dos niveles con techo a dos aguas de 45°. De resolución simétrica, está construida en madera con cubierta de chapa ondulada metálica. El frente es de tablas de 5"x3/4" traslapadas y colocadas horizontalmente. La cubierta se quiebra en una lucana con balcón que jerarquiza el acceso central y remarca el eje de simetría. Interiormente los pisos son de madera machimbrada de 7"x1" y los recintos húmedos están revestidos de laminado de madera pintada.

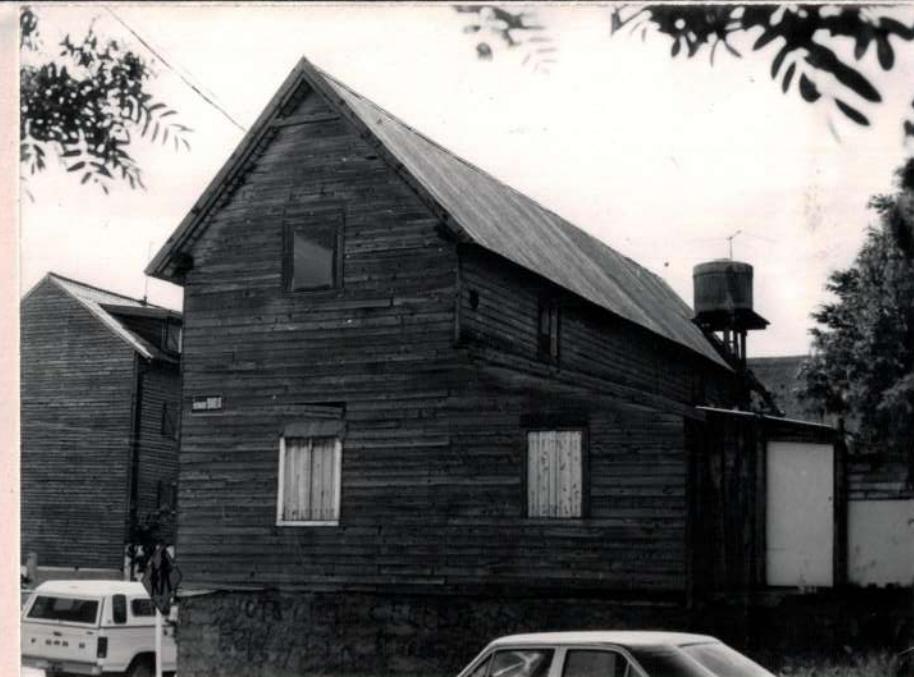
2

Estos últimos forman parte de un agregado posterior adosado a la vivienda original. Tiene cubierta de chapa a un agua de 30°.
