<b>REPUBLICA ARGENTINA</b>		COMISION NACIONAL DE MUSEOS, MONUMENTOS Y LUGARES HISTORICOS		<b>EDIFICIO</b>		N° INVENTARIO R-8400-E 50	
REGION ANDINO-PATAGONICA		ADMINISTRACION DE PARQUES NACIONALES - MUNICIPALIDAD DE SAN CARLOS DE BARILOCHE - UNIVERSIDAD NACIONAL DEL COMAHUE - ASOCIACION AMIGOS DEL MUSEO DE LA PATAGONIA -				REF. SITIO	
						REF. EQUIPAMIENTO	
PROVINCIA RIO NEGRO			DENOMINACION VIVIENDA MANZUR			USOS ANTERIORES COMERCIO Y VIVIENDA	
PARTIDO - DEPTO. BARILOCHE						USO ACTUAL SIN USO	
LOCALIDAD SAN CARLOS DE BARILOCHE			AUTOR CIFUENTES/MANZUR			USOS POSIBLES COMERCIAL - CULTURAL - RESIDENCIAL	
CATASTRO 19-II-E			CONST. VICTOR CIFUENTES			valorizacion	
MZ. 157 LOTE 5 PARCELA			AÑO PROY.-CONST.-INAUG. 1928			EDIF. ENT.	
ALT. MAX. seg/cód. ANCHO MAX. seg/cód.			AÑOS PRINC. MODIFIC.			PAISAJIST. AMBIENTAL	
ALT. EDIF. 10,00 m RETIRO L.M. 0,00			SIT. JURIDICA Libre de gravámenes			HIST. CULTURAL

**OBSERVACIONES :** POR EXPTE 340/78 el PROPIETARIO PRESENTO AL MUNICIPIO UN PROYECTO DE OBRA NUEVA ALEDAÑO A LA CASA DE MADEIRA Y UN COMPROMISO DE DEMOLICION DE ESTA ULTIMA. EL RELEVAMIENTO SE EFECTUO AL TOMAR CONOCIMIENTO DEL INICIO DE LAS OBRAS DE / DESARME. ERA UNO DE LOS POCO

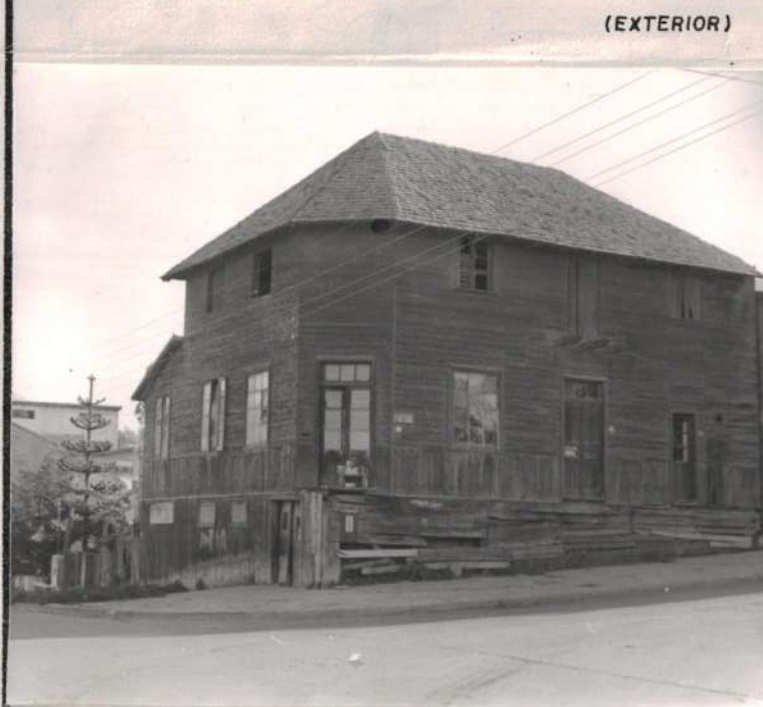
(EXTERIOR)

**DATOS TECNICOS-TIPOLOGICOS:** Esquema compacto de planta cuadrada en dos niveles y / entretecho con techo a cuatro aguas de 55°. Construido íntegramente en madera de ciprés con cubierta de tejuela de alerce. La madera, sin tratamiento de protección se encuentra en excelente estado de conservación tanto en exteriores como en interiores. El acceso principal está resuelto con escalera exterior y entrada por la ochava. Los pisos son de tablas de 5½", las paredes de machimbre de 5" con aislación de arpillera y papel montadas sobre estructura de / madera de 3"x5". La altura interior es de 3.35m. La planta alta y entretecho nunca llegaron a terminarse.
