REPUBLICA
ARGENTINA

COMISION NACIONAL DE MUSEOS, MONUMENTOS Y LUGARES HISTORICOS
ADMINISTRACION DE PARQUES NACIONALES - MUNICIPALIDAD DE SAN
CARLOS DE BARILOCHE - UNIVERSIDAD NACIONAL DEL COMAHUE -
ASOCIACION AMIGOS DEL MUSEO DE LA PATAGONIA -

Nº INVENTARIO R-8400-E 58

PROVINCIA	RIO NEGRO	DENOMINACION	VIVIENDA ALFONSO	USOS ANTERIORES	VIVIENDA
PARTIDO-DEPTO.	BARILOCHE			USO ACTUAL	VIVIENDA
LOCALIDAD	SAN CARLOS DE BARILOCHE	AUTOR		USOS POSIBLES	COMERCIAL-RESIDENCIAL
CATASTRO	19-II-E	CONST.		valorizacion	EDIF. ENT.
MZ. 129	LOTE 4	PARCELA	AÑO PROY.-CONST.-INAUG. 1934	PAISAJIST. AMBIENTAL	
ALT. MAX.	seg/cód.	ANCHO MAX. seg/cód.	AÑOS PRINC. MODIFIC.	HIST. CULTURAL	
ALT. EDIF.	8 m.	RETIRO L.M.	SIT. JURIDICA Libre de gravámenes	ARTIST. ARQUITEC.	
SUP. LOTE	1250 m2.	SUP. CUBIERTA 128 m2.	TIPO PROPIEDAD PRIVADA	categoría	
MONUMENTO	NAC.	DEC. FECHA	PROPIETARIO Antonio Segundo Alfonso y otros	grado de protección	
HISTORICO	PROV.	DEC. FECHA	DOMICILIO Mitre 957		
MUNIC.	DEC. FECHA

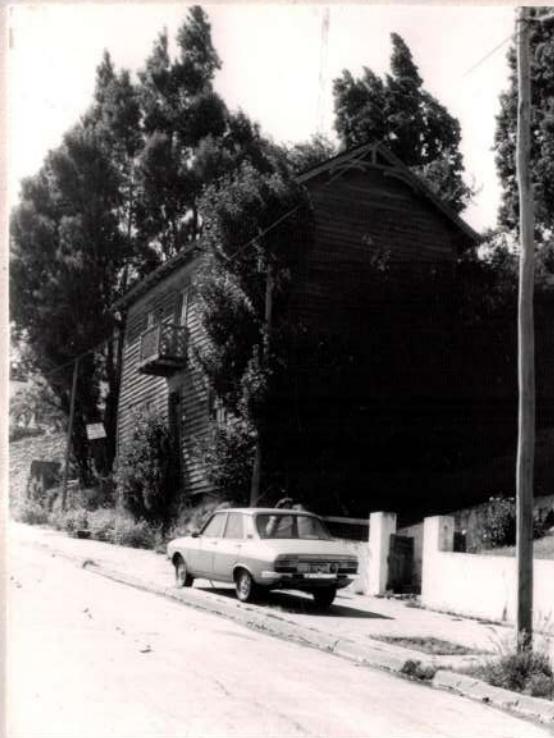
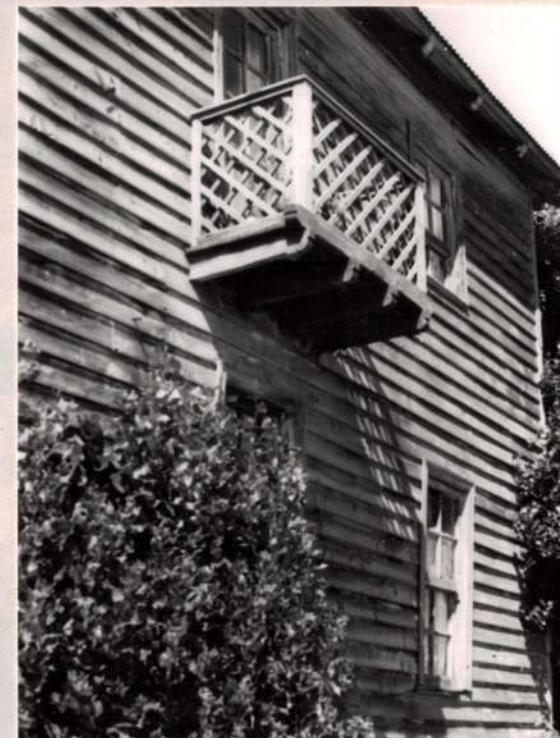
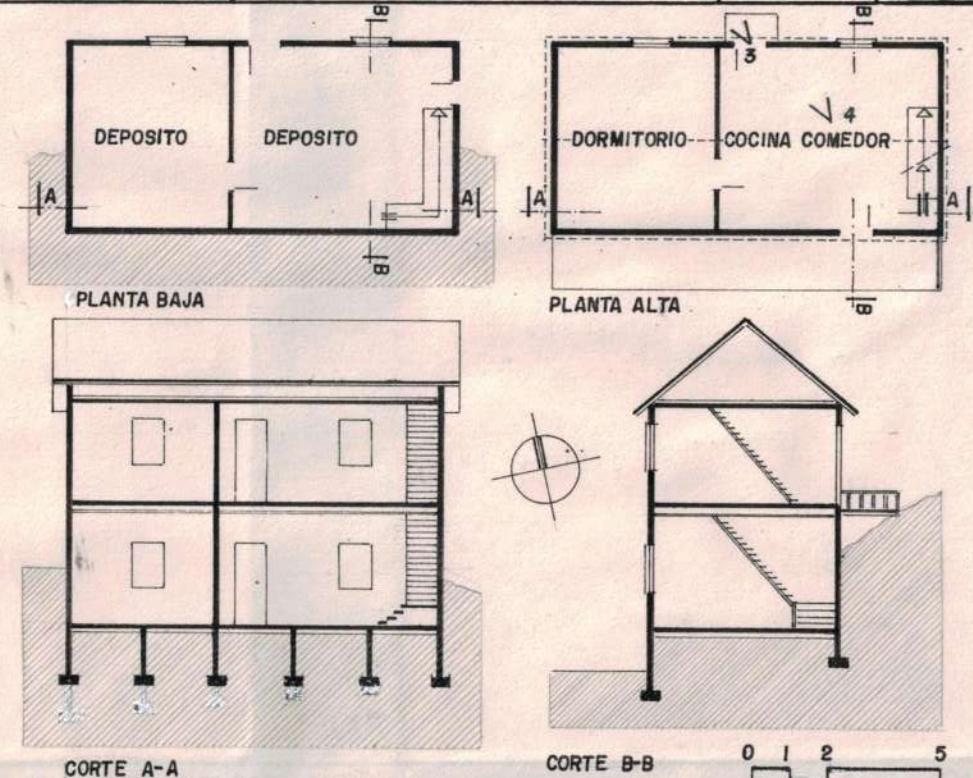
Edificio de planta rectangular en dos niveles con entretecho y cubierta a dos aguas de 40°. Construido íntegramente en madera y fundado en terreno arcilloso sobre pilotes. El techo está cubierto con chapas de zinc. Exteriormente está revestido con tablas traslapadas de $\frac{1}{2}$ " con esquineros en los vértices. Posee balcón sobre el acceso principal y ornamentación en los mojones. Las carpinterías son de madera con ventanas tipo guillotina. Pisos y cielorrasos están machimbrados con tablas de $\frac{1}{2}$ ". Los tabiques están revestidos con machimbre vertical de $5\frac{1}{2}$ " hasta 1m. de altura. El acceso fue trasladado del frente al contrafrente donde, por la pendiente del terreno, se ingresa por un puente al primer piso. El baño está separado de la casa.
