Comisión de Preservación del Patrimonio Histórico, Arquitectónico y Urbano  
MUNICIPALIDAD DE SAN CARLOS DE BARILOCHE**EDIFICIO**

N° INVENTARIO: R-8400-E.66

Denominación: HOTEL PILMAYQUEN

Autor: Arq. Héctor Morixe

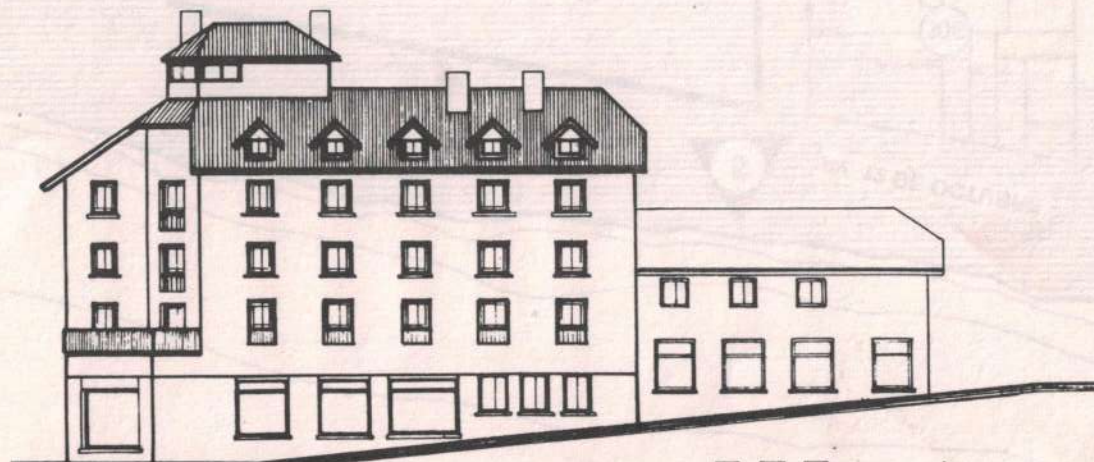
FACHADA OESTE

Esquema de planta en L y volumen compacto en 5 niveles, sótano y sala de máquinas. Techo a dos aguas con cubierta de teja cerámica, de fuerte pendiente y con lucarnas. Materializa las líneas municipales y resuelve la esquina a través de un retiro en los pisos superiores sobre la ochava, invirtiendo el perfil de la misma. Esa situación jerarquizaba el acceso por la esquina. Construido en hormigón y mampostería. La carpintería es de madera. Las ampliaciones realizadas no se leen integradas al edificio antiguo, ya que se han utilizado materiales diferentes como cubiertas metálicas o fibrocemento y carpintería de aluminio, entre otros.

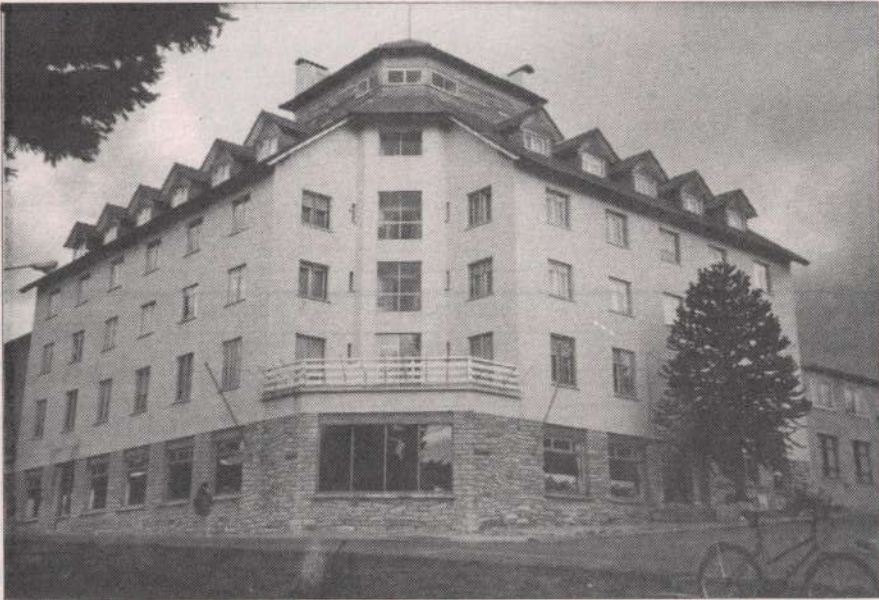
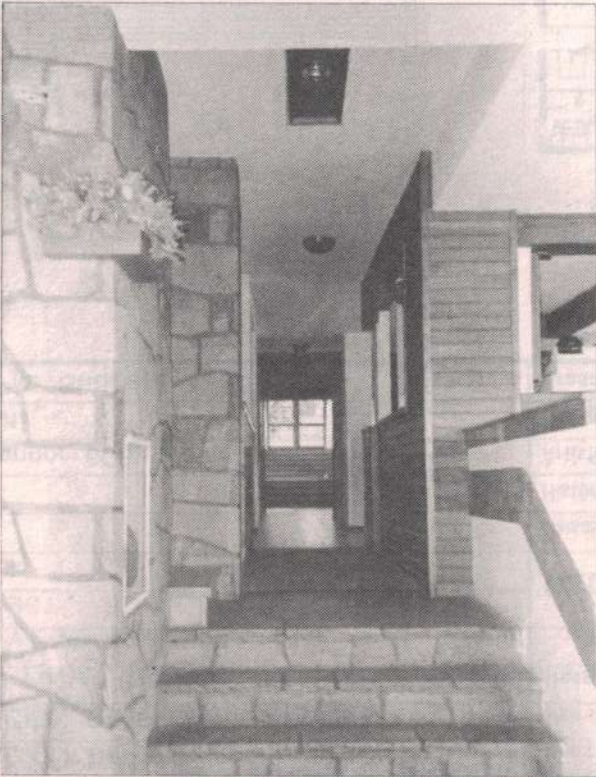
Características especiales: Interesante resolución de esquina.
