REPUBLICA ARGENTINA		COMISION NACIONAL DE MUSEOS, MONUMENTOS Y LUGARES HISTORICOS ADMINISTRACION DE PARQUES NACIONALES - MUNICIPALIDAD DE SAN CARLOS DE BARILOCHE - UNIVERSIDAD NACIONAL DEL COMAHUE - ASOCIACION AMIGOS DEL MUSEO DE LA PATAGONIA -		EDIFICIO	Nº INVENTARIO R-8400-E 7	
REGION ANDINO-PATAGONICA					REF. SITIO R-8400-S 4	
PROVINCIA RIO NEGRO		DENOMINACION RESIDENCIAL CANDEAGO		REF. EQUIPAMIENTO		
PARTIDO - DEPTO. BARILOCHE						
LOCALIDAD SAN CARLOS DE BARILOCHE		AUTOR		USOS ANTERIORES RESIDENCIAL		
CATASTRO 19-II-E		CONST. PRIMO CAPRARO		USO ACTUAL COMERCIOS-VIVIENDAS		
MZ. 130	LOTE 12	PARCELA	AÑO PROY.-CONST.-INAUG. 1932	USOS POSIBLES COMERCIAL-CULTURAL-RESIDENCIAL		
ALT. MAX. seg/cód.	ANCHO MAX. seg/cód.		AÑOS PRINC. MODIFIC. 1946	valorizacion		
ALT. EDIF. 7,50m	RETIRO L.M. 0,00m.		SIT. JURIDICA Sucesión Candeago	PAISAJIST. AMBIENTAL	4 5	
SUP. LOTE 417,36 m <sup>2</sup> .	SUP. CUBIERTA 332 m <sup>2</sup> .		TIPO PROPIEDAD Privada	HIST. CULTURAL	3 4

MONUMENTO HISTORICO	NAC. —	DEC. FECHA —	PROPIETARIO María Gemma, Norma Candeago y Da. Ronch	ARTIST. ARQUITEC.	3 4	
	PROV. —	DEC. FECHA —	DOMICILIO Morales 376	categoría	B A	
	MUNIC. —	DEC. FECHA —		grado de protección	2 I

*

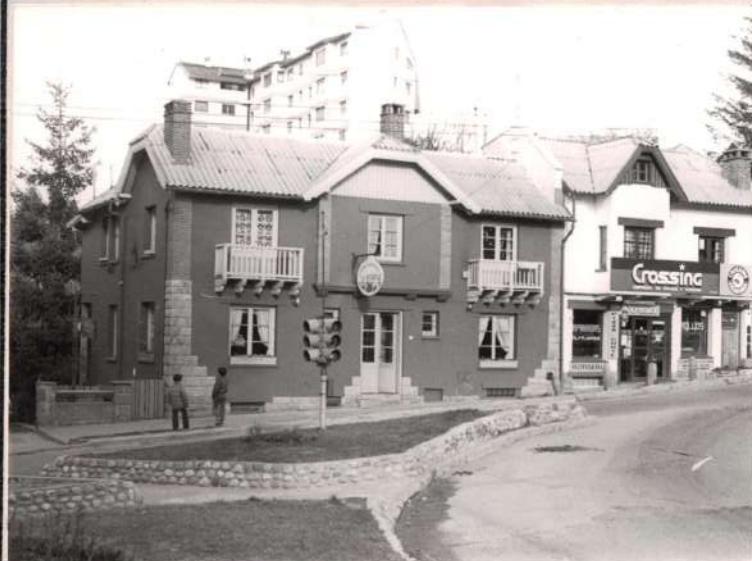
**DATOS TECNICOS-TIPOLOGICOS :** Construcción de planta rectangular en 3 niveles y ático, la cubierta es de chapa de fibrocemento a 4 aguas. Está fundada sobre mampuestos de piedra verde. Las carpinterías interiores son de vidrio repartido, cielorrasos de terciado con énvarillado de tapa junta, los tabiques interiores hasta 1m. de alto son de madera con terciado pintado, por encima de este nivel continúan en mampostería revocada. Los pisos son de machimbre de ciprés de  $3\frac{1}{2}$ " en el estar y de  $\frac{7}{8}$ " en el pasillo. Las puertas tienen vidrio / repartido y tableros. Dispone de todos los servicios. La fachada es simétrica.

ELEMENTOS	CONSERVACION		
	B	R	M
ESTRUCTURA			
CUBIERTA			
PISOS			
MUROS			
REVOQUES			
REVESTIM.			
CIELORRASOS			
CARPINTERIAS			
INTERIOR			
PINTURA			
ORNAMENT.			
INSTALACIONES
