REPUBLICA ARGENTINA REGION ANDINO PATAGONICA			COMISION NACIONAL DE MUSEOS, MONUMENTOS Y LUGARES HISTORICOS			EDIFICIO	Nº INVENTARIO: R-8400-E.70		
			Comisión de Preservación del Patrimonio Histórico, Arquitectónico y Urbano				REF. SITIO:		
			MUNICIPALIDAD DE SAN CARLOS DE BARILOCHE				REF. EQUIPAMIENTO		
Provincia: Río Negro			Denominación: ESCUELA Nº16 - Francisco P. Moreno			Usos Anteriores: Escuela			
Partido-Depto.: Bariloche						Uso Actual: Escuela			
Localidad: San Carlos de Bariloche			Autor: Primo Capraro			Usos Posibles: Administrativo - Ctro. Cultural			
Catastro: 19 - II - E			Const.: Vicente Speranza						
Mz: 134		Lote: 2	Parcela: 2	Año Proy.-Const.- Inaug.: 1928-1930			VALORIZACION	EDIF.	ENT.
Alt. Máx. s/código		Ancho Máx. s/código		Años Princ. Modific.: 1939-1975 (aulas) - 1980 (gimnasio)					
Alt. Edif.: 9.90 m.		Retiro L.M.: 37,70 m.		Sit. Jurídica: libre de gravámenes			Paisajistico Ambiental	3	5

Datos Históricos

Datos Técnicos / Tipológicos

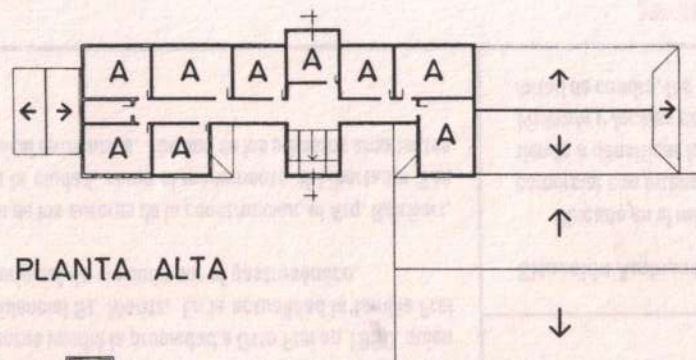
CORTE TRASVERSAL

Conjunto formado por edificio principal, gimnasio, vivienda de dos plantas (Jardín de Infantes) y sala anexa en madera. La escuela en sí es un prisma rectangular de dos niveles con techo a dos aguas de 30° y cubierta de chapa de fibrocemento. Planta simétrica con doble acceso central y pasillo longitudinal conector de las aulas. En correspondencia con el acceso se encuentra la escalera de madera a planta alta. Los muros exteriores portantes están revestidos en piedra. Los cielorrasos son de madera machihembrada y tiene pisos de pinotea. Conserva los sanitarios originales.

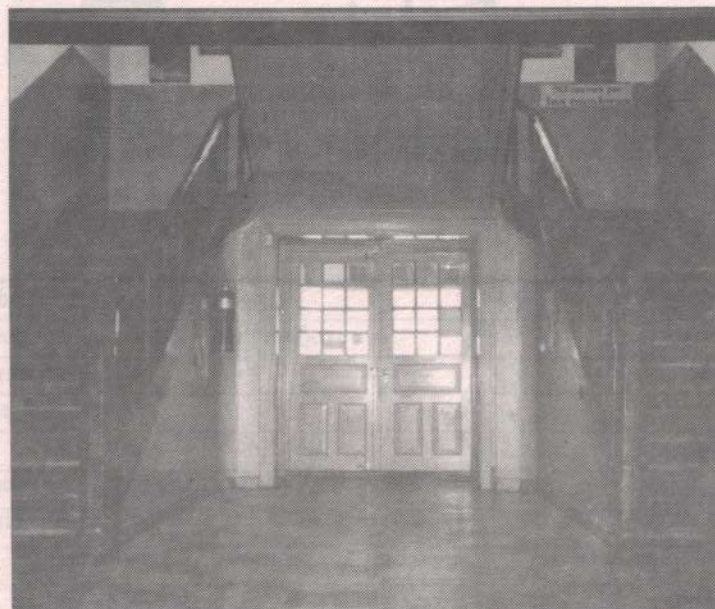
ELEMENTOS	CONSERVACION		
	B	R	M
Estructura			
Cubierta			
Pisos			
Muros			
Revoques			
Revestimientos			
Cielorrasos			
Carpinterías			
Interior			
Pintura			
Ornamentación			
Instalaciones
