**REPUBLICA  
ARGENTINA**
**REGION ANDINO PATAGONICA**
**COMISION NACIONAL DE MUSEOS, MONUMENTOS Y LUGARES HISTORICOS**
**Comisión de Preservación del Patrimonio Histórico, Arquitectónico y Urbano  
MUNICIPALIDAD DE SAN CARLOS DE BARILOCHE**
**EDIFICIO**
**N° INVENTARIO:** R-8400-E.73

**Denominación:** VIVIENDA GONZALEZ

**Domicilio:** Moreno 877

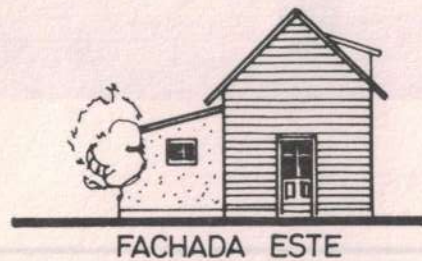
FACHADA ESTE

Volumen prismático rectangular, con techo a dos aguas a 45° sentido E-O, quebrado por dos pequeñas lucarnas orientadas hacia el N. El núcleo original de la vivienda está compuesto por PB y PA, y la ampliación por una galería que enfatiza el ingreso. Tiene núcleo de servicios hacia el S. La estructura es de entramado de madera, el revestimiento exterior traslape horizontal con tablas de 12,5 cm. de ancho, el revestimiento interior está formado por paneles de cartón prensado con altorrelieves geométricos. La cubierta es de chapa de zinc. Se conservan pisos, escalera y carpinterías de madera originales. La ampliación tiene estructura de hormigón y mampostería revocadas.
