| REPUBLICA ARGENTINA REGION ANDINO PATAGONICA | COMISION NACIONAL DE MUSEOS, MONUMENTOS Y LUGARES HISTORICOS | EDIFICIO | Nº INVENTARIO: R-8400-E.77 | |
| | Comisión de Preservación del Patrimonio Histórico, Arquitectónico y Urbano MUNICIPALIDAD DE SAN CARLOS DE BARILOCHE | | REF. SITIO: | |
| Provincia: Río Negro | Denominación: VIVIENDA DE PELLEGRIN | Usos Anteriores: Vivienda - Guardería | | |

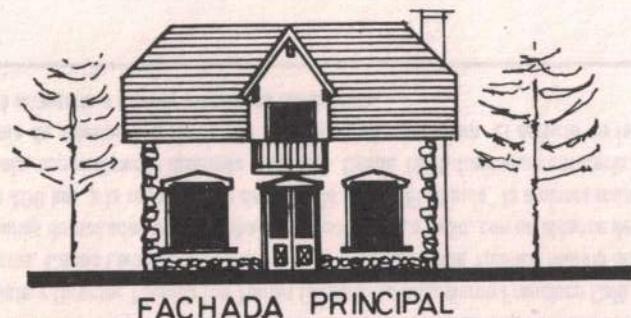
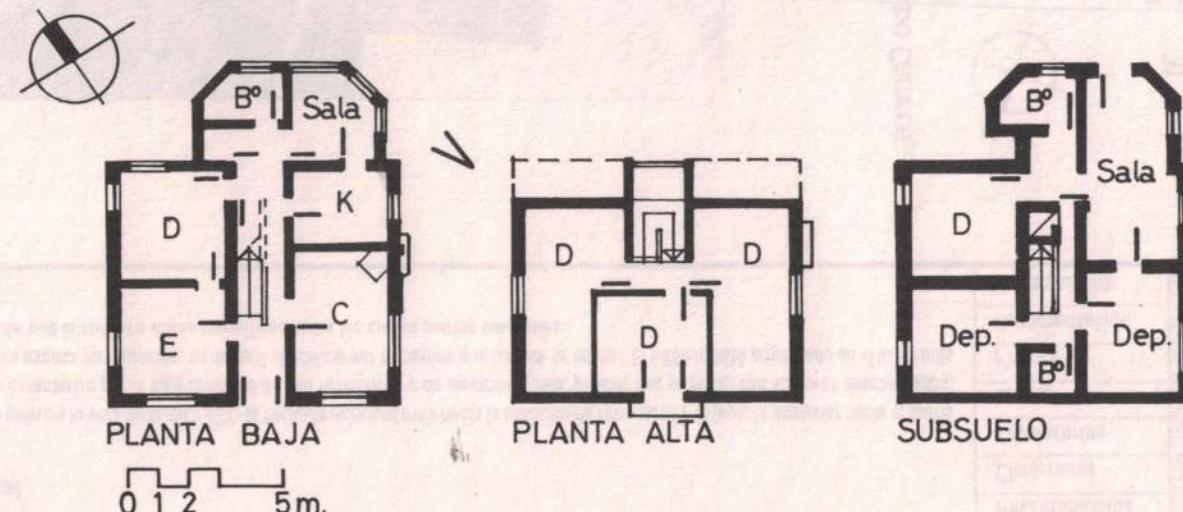
Observaciones: Exp. Municip. 460-93. Al momento del relevamiento se encuentra afectada por una remodelación cuya agresión equivale a una demolición. Se construyen locales comerciales en el frente y se talan las frondosas sequoias y araucarias que la caracterizaban. Excluida de los beneficios de la Ord. N° 360-CM-94

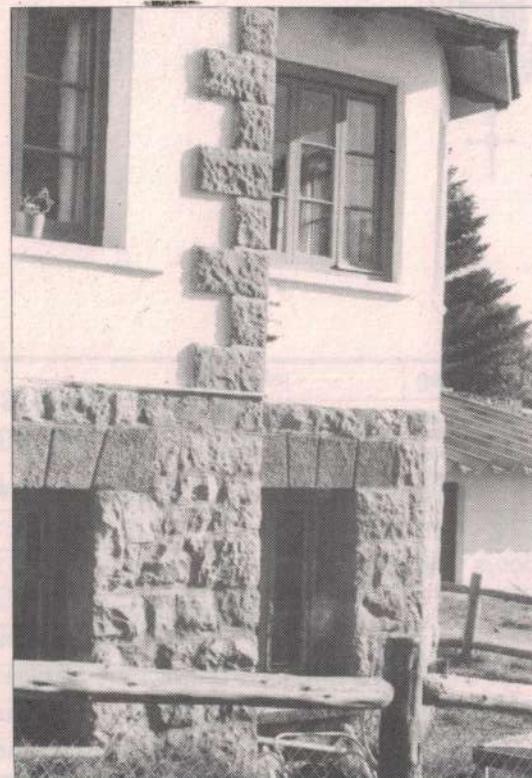
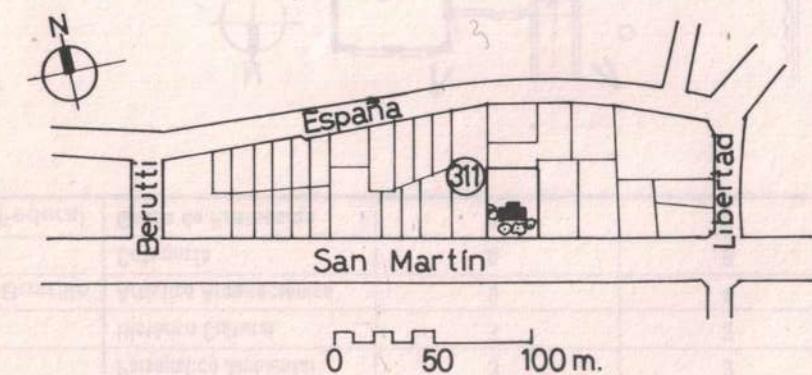
Esquema compacto de planta cuadrada con *bay-window* adosado al contrafrente Norte y balcón al Sur. Posee techo a dos aguas de 45°. Consta de PB, PA y subsuelo. Construida con estructura de hormigón armado, muros de ladrillo y cubierta de chapa ondulada de fibrocemento con cumbre paralela a la calle y quiebres en el techo. Las paredes exteriores están revocadas y pintadas. Presentan revestimientos de piedra en las esquinas, basamento y enmarcados de algunas carpinterías. El ingreso está jerarquizado por un quiebre en el techo y balcón en PA. Posee carpinterías de madera y pisos de coihue.
