REPUBLICA ARGENTINA		COMISION NACIONAL DE MUSEOS, MONUMENTOS Y LUGARES HISTORICOS		EDIFICIO		N° INVENTARIO R-8400-E 36	
REGION ANDINO-PATAGONICA		ADMINISTRACION DE PARQUES NACIONALES - MUNICIPALIDAD DE SAN CARLOS DE BARILOCHE - UNIVERSIDAD NACIONAL DEL COMAHUE - ASOCIACION AMIGOS DEL MUSEO DE LA PATAGONIA -				REF. SITIO	
PROVINCIA RIO NEGRO		DENOMINACION VIVIENDA JARA		USOS ANTERIORES VIVIENDA		REF. EQUIPAMIENTO	
PARTIDO-DEPTO. BARILOCHE				USO ACTUAL VIVIENDA			
LOCALIDAD SAN CARLOS DE BARILOCHE		AUTOR		USOS POSIBLES COMERCIAL-CULTURAL-RESIDENCIAL-			
CATASTRO 19-II-E		CONST.		valorizacion		EDIF.	ENT.
MZ. 147 LOTE 01 y 24 PARCELA		AÑO PROJ.-CONST.-INAUG. CIRCA 1932		PAISAJIST. AMBIENTAL		5	4
ALT. MAX. seg/cód.		AÑOS PRINC. MODIFIC.		HIST. CULTURAL		4	3
ALT. EDIF. 10.00m.		SIT. JURIDICA LIBRE DE GRAVAMENES		ARTIST. ARQUITEC.		4	2
SUP. LOTE 242 y 250m2 c/u		TIPO PROPIEDAD PRIVADA		categoria		A	B
SUP. CUBIERTA 163 m2.		PROPIETARIO MEJQMIL, Manuel		grado de proteccion		1	2

MONUMENTO HISTORICO		DOMICILIO ELEIN 713					
NAC. _____ DEC. FECHA _____							
PROV. _____ DEC. FECHA _____							
MUNIC. _____ DEC. FECHA _____

DATOS HISTORICOS

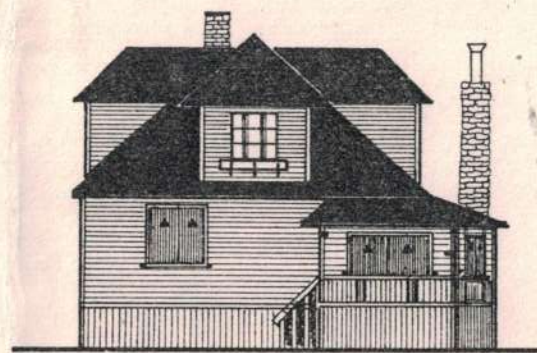
VISTA NORTE

Planta cuadrada en un nivel con entretecho y cubierta a cuatro aguas de 45° de pendiente, / quebrada con lucarnas. Esquema compacto de resolución simétrica. Construido íntegramente en madera de ciprés con cubierta de chapa metálica ondulada. Los exteriores presentan revestimientos de tablas horizontales con esquineros , carpinterías de madera con ventanas tipo / guillotina con postigones en planta baja y ventanas de abrir en el entretecho . Interiormente los pisos y cielorrasos son de madera machimbrada. Los dormitorios se disponen en el entretecho en forma de cruz.
