REPUBLICA ARGENTINA REGION ANDINO PATAGONICA			COMISION NACIONAL DE MUSEOS, MONUMENTOS Y LUGARES HISTORICOS			EDIFICIO	N° INVENTARIO: R-8400-E.80			
			Comisión de Preservación del Patrimonio Histórico, Arquitectónico y Urbano MUNICIPALIDAD DE SAN CARLOS DE BARILOCHE				REF. SITIO: R-8400-S.5			
							REF. EQUIPAMIENTO			
Provincia: Río Negro			Denominación: AUTOMOVIL CLUB ARGENTINO Filial Bariloche			Usos Anteriores: Sede y Estación de Servicio del ACA				
Partido-Depto.: Bariloche						Uso Actual: Sede y Estación de Servicio del ACA				
Localidad: San Carlos de Bariloche			Autor: Antonio Ubaldo Vilar			Usos Posibles: Comercial - Social - Cultural				
Catastro: 19 - II - E			Const.: Christian y Nielsen							
Mz: 107 Lote: 2 Parcela:			Año Proy.-Const.- Inaug.: 1938			VALORIZACION	EDIF.	ENT.		
Alt. Máx. s/cód. Ancho Máx. s/cód.			Años Princ. Modific.:							
Alt. Edif.: 6,50 m Retiro L.M.: 6.00 y 8.00 m			Sit. Jurídica:

Sup. Lote: 2.500 m2 Sup. Cubierta: 5020 m2			Tipo Propiedad: privada			Histórico Cultural				
MONUMENTO HISTORICO	Nacional	...	Dec. Fecha	...	Domicilio: Av. 12 de Octubre 785 esq. Otto Goedecke			Artístico Arquitectónico		
	Provincial	...	Dec. Fecha	...	Propietar

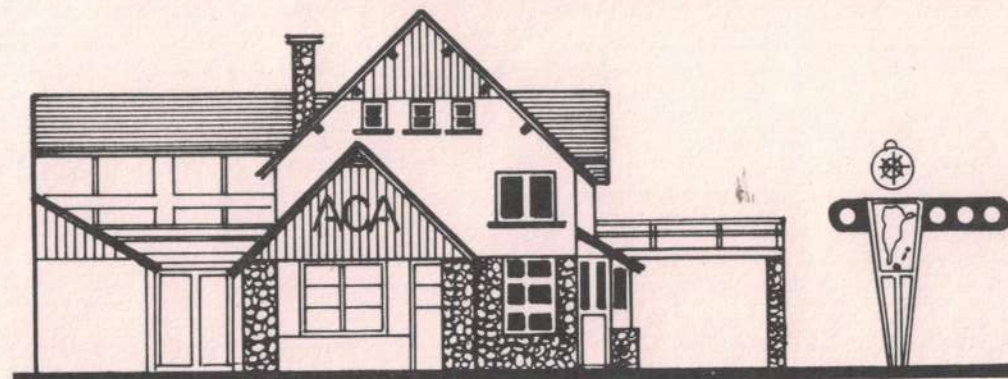
circa 1940

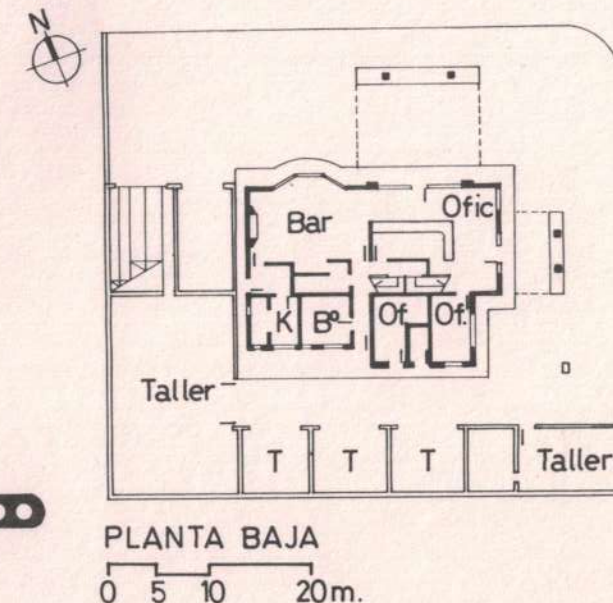
FACHADA ESTE

Volumen compacto con techo a dos aguas de 45° cumbra paralela a Av. 12 de Octubre, quebrada por pequeña lucarna con techo a dos aguas de 60° y terraza sobre playa de circulación. En el frente de calle Goedecke se ubica el ingreso enfatizado por espacio semicubierto con techo a dos aguas de 45°. El edificio tiene dos plantas y ático, estructura de hormigón armado, paredes de mampostería. Al exterior en PB los muros están revestidos en piedra verde, en PA revocados y pintados de blanco con mojinetes de madera machihembrada, cubierta de teja plana cerámica roja, carpinterías metálicas y pisos de parquet y mosaicos, chimenea y hogar de piedra.
