REPUBLICA ARGENTINA REGION ANDINO PATAGONICA	COMISION NACIONAL DE MUSEOS, MONUMENTOS Y LUGARES HISTORICOS	EDIFICIO	Nº INVENTARIO: R-8401-E.9
	CENTRO REGIONAL BARILOCHE - UNIVERSIDAD NACIONAL DEL COMAHUE		REF. SITIO: R-8401-S.3
	MUNICIPALIDAD DE SAN CARLOS DE BARILOCHE		REF. EQUIPAMIENTO
Provincia: Río Negro	Denominación: VIVIENDA E. POTTHOFF vda. de F. GOYE	Usos Anteriores: Vivienda permanente	
Partido-Depto.: Bariloche	VIVIENDA ISIDRO BOOCK	Uso Actual: Vivienda permanente	
Localidad: Colonia Suiza - San Carlos de Bariloche	Autor:	Usos Posibles: Alojamiento, Salón de Té, Restaurante	
Catastro: 19 - 1 - K	Const.: Amador Pozas		
Fr.: 38	Parcela: 3	Año Proy.-Const.-Inaug.: circa 1944	
Alt. Máx. s/código	Ancho Máx. s/código	Años Princ. Modific.: 1976 - 1986	
Alt. Edif.: 7.70 m	Retiro L.M.: 60,00 m	Sit. Jurídica: libre de gravámenes	
Sup. Lote: 10 Ha	Sup. Cubierta: 126 m ²	Tipo Propiedad: privada	
MONUMENTO HISTORICO	Nacional ---	Domicilio: calle Felix Goye - Colonia Suiza	Paisajístico Ambiental

Datos Históricos

Datos Técnicos / Tipológicos

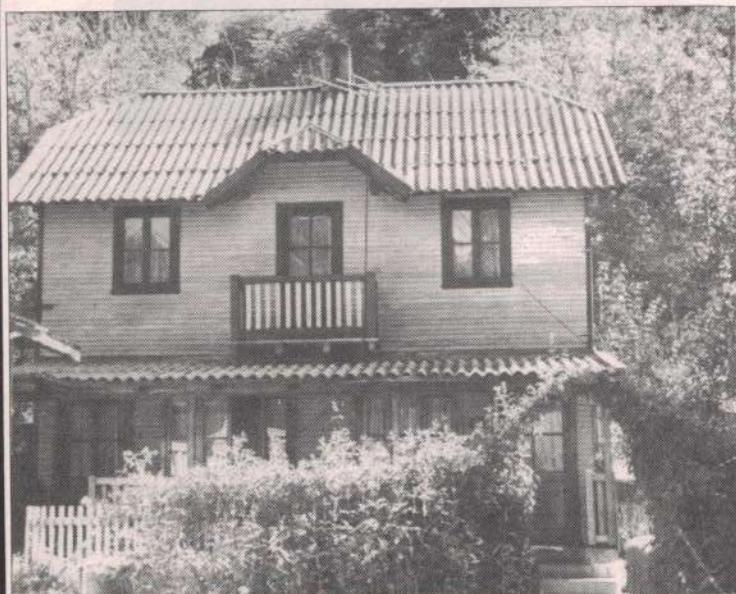
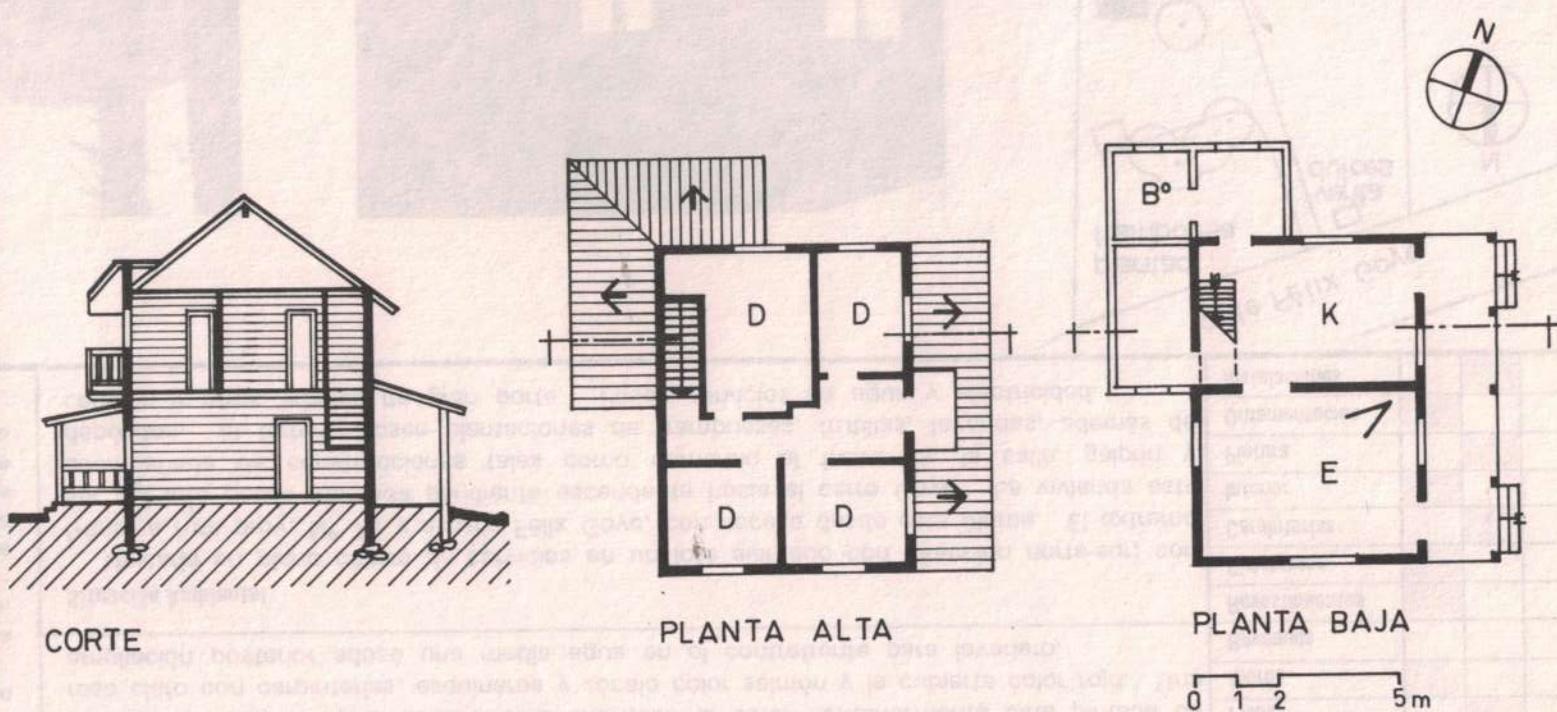
Ubicada en pleno Centro de Servicios en un lote alargado en dirección norte-sur con frente a ruta prov. nº 79 y a calle Félix Goye, con acceso desde esta última. El extremo sur del lote posee pendiente ascendente hacia el Cerro Goye. La vivienda está acompañada de construcciones tales como carpintería al frente de la calle y almacén contigua. La vivienda está rodeada de florido jardín y hacia el sur hay huerta y plantaciones con añosos árboles. Posee servicios de agua y electricidad.

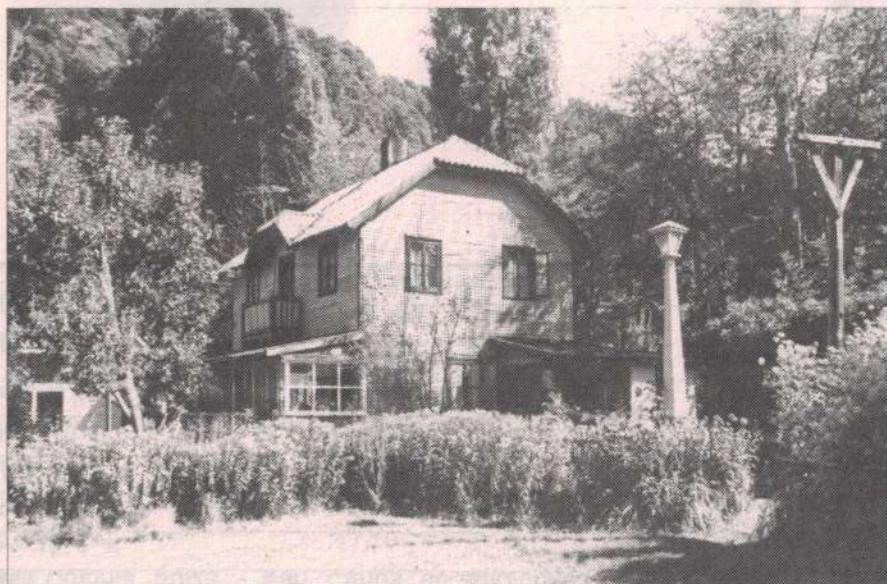
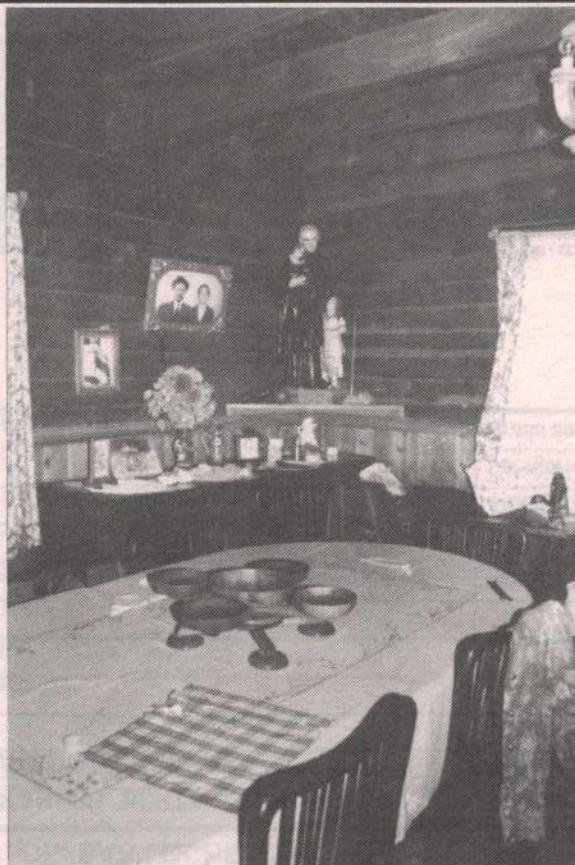
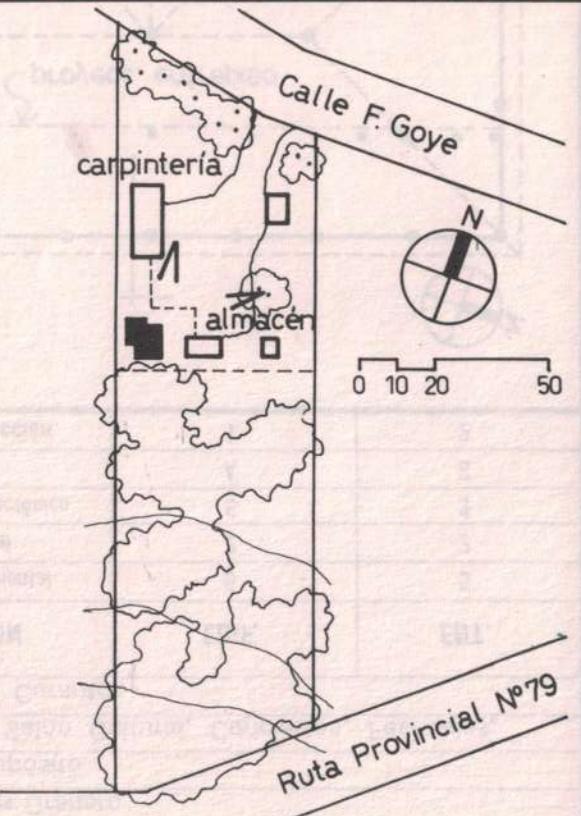
Prisma rectangular de dos plantas con ático frío, veranda saliente y techo a dos aguas de 35°. Construida con entramado en ciprés y revestimientos de tablas horizontales. La cubierta es de chapa de fibrocemento con extremos en "cola de pato". El acceso está orientado al este y precedido por veranda; posee balcón central con quiebre de techo que enfatiza la simetría de fachada. Exteriormente está pintada de verde con techo rojo. La ampliación posterior adosó una media agua en la esquina noroeste con baño y lavadero.

Características especiales: Tipología con veranda y balcón central.
